事例紹介 (1)

耐震改修の実例

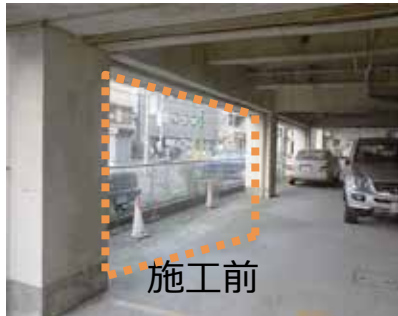
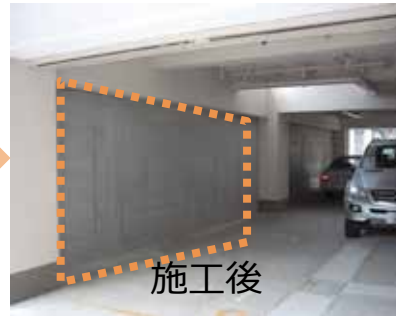
○耐震壁補強

1階部分が駐車場・店舗となっていて、壁が少なく、主に柱で空間が構成されている場合、耐震壁補強等で壁を増設します。

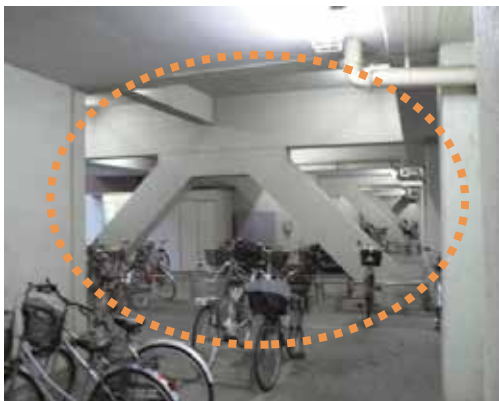
○枠付き鉄骨ブレース補強

ピロティ等の開口部に鉄骨ブレースを設置し、耐力と粘り強さを向上させます。

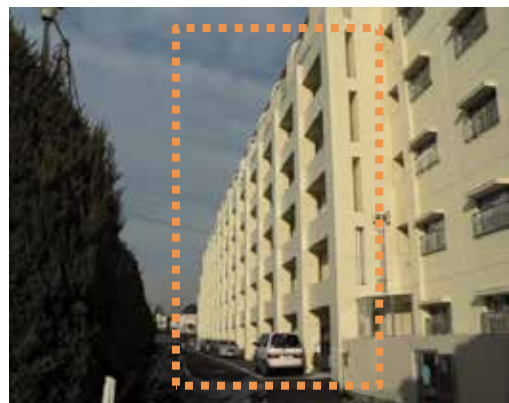
○外付けフレーム補強

敷地に余裕がある場合、外付けフレーム補強により耐震改修をすることができます。

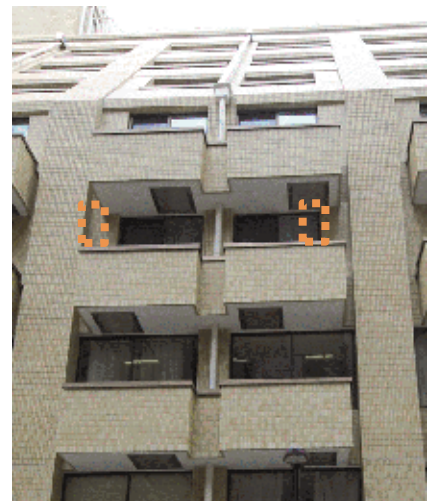
Aマンション

①耐震壁補強

構 造：鉄骨鉄筋コンクリート造
延べ面積：2,546㎡
戸 数：101戸
階 数：地上9階、地下1階
工 期：耐震診断（7か月） 約 300万円
補強設計（5か月） 約 300万円
改修工事（10か月） 約5,700万円
