東京都マンション耐震セミナー
2017.9.9

教えて管理組合理事長！ 耐震診断と補強の実例

事例-1 江東区 Fマンション

事例-2 港区 Aマンション

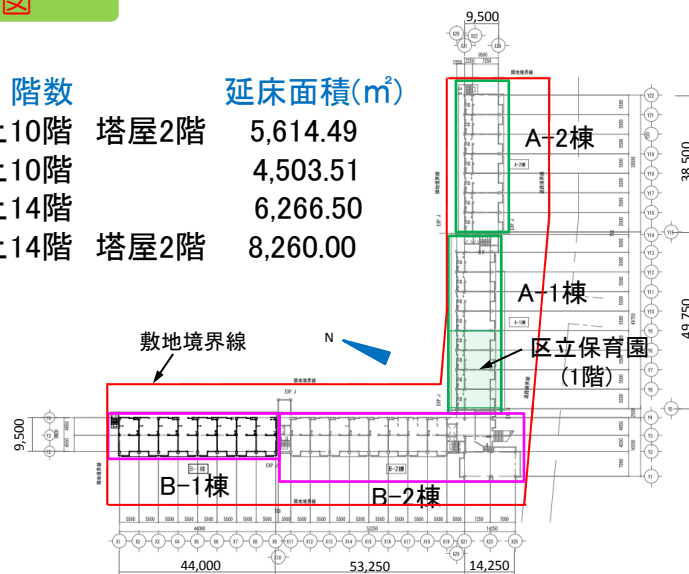
配置図

階数	延床面積(㎡)
A-1	地上10階 塔屋2階	5,614.49
A-2	地上10階	4,503.51
B-1	地上14階	6,266.50
B-2	地上14階 塔屋2階	8,260.00

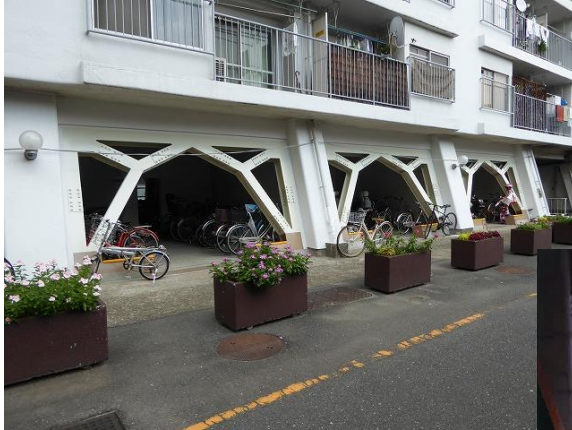
枠付き鉄骨ブレース増設(1階)
(マンサード型ブレース)

建物	方向	補強階	補強工法
A-1	X(短)	1階	鉄筋コンクリート巻立て柱補強 (1本)
	Y(長)	—	—
A-2	X(短)	1階	Y方向の補強により性能向上
	Y(長)	1階	枠付き鉄骨ブレース増設 (2面)
B-1	X(長)	1階	鉄筋コンクリート壁増設 (8面)
	Y(短)	—	—
B-2	X(長)	1階	枠付き鉄骨ブレース増設 (6面) 鉄筋コンクリート壁増設 (3面)
		3~5階	階段室の開口一部閉塞・増打壁 (5面)
	Y(短)	1階	鉄筋コンクリート巻立て柱補強 (1本)

B-2棟では当初、住戸前面の外付けフレーム補強が計画されたが、既設配管の位置替え等を伴う工事費増、外観変化などから合意に達せず設計変更を行い、住戸に絡まない工法を採用して工事費を圧縮するとともに、住民の納得を得た。 補強設計: 新日本管財㈱

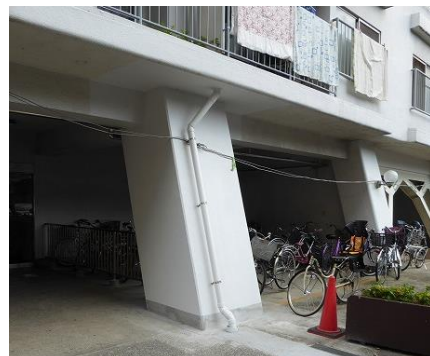
柱補強
(1階)

柱配筋工事

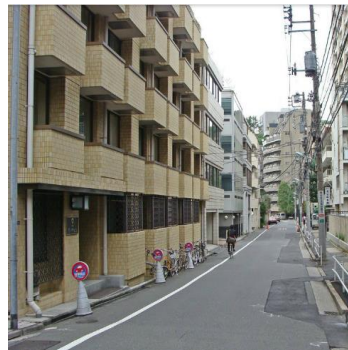
配置図

前面道路側の状況

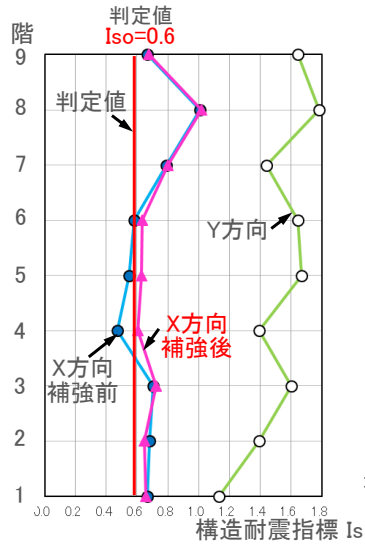
方向	階	補強前 Is	補強後 Is
X (長)	6	0.580	0.632
	5	0.547	0.629
	4	0.474	0.603

増設袖壁の大きさ(長さL,厚さt)は、部屋の採光、換気に必要な面積を確保するとともに、耐震性能を満足できる範囲で設定した。

- 耐震補強は、必要な階の住戸に袖壁を設ける工法を採用したが、その際の直接工事対象となる住戸に管理組合の負担で協力金を用意(窓の開口面積の縮小、工事中の内部作業及びテナント対策に対して)、着工時と竣工時の2回に分けて支払う
- 耐震診断により補強が必要との結果が出た段階(補強設計に進む前)で、診断者と補強案を協議し、且つ補強に必要な概算工事費を検討し、財政面、居住環境などの変化に対し、実行可能な方法が見いだせるかの判断を前倒して慎重に行った
