# くっつけちゃう耐震

～耐震コストを抑えて大規模修繕も同時施工～

マンション耐震セミナー  
2018年(平成30年)1月20日

## 板橋区Cマンション エキスパンションジョイント一体化耐震補強 と 大規模修繕工事

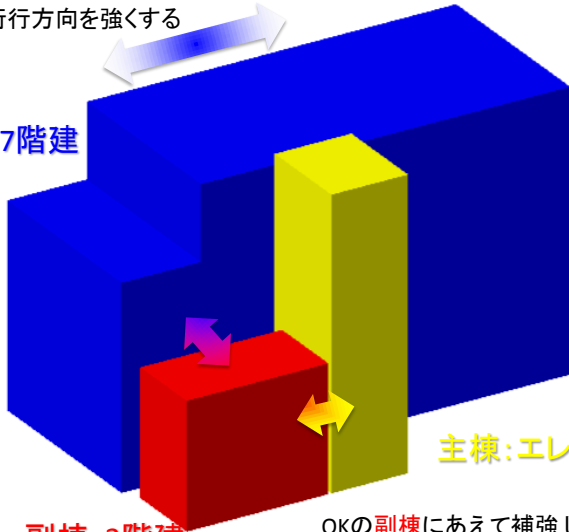
主棟の桁行方向を強くする

主棟:5階~7階建  
...NG

主棟:エレベーター・階段

副棟:3階建  
...OK

OKの副棟にあえて補強した上で  
主棟と副棟をくっつける

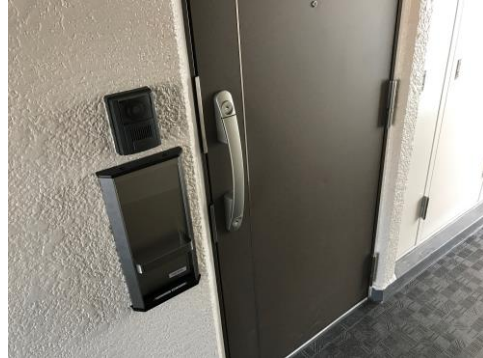
本補強計画において、外廊下に面する玄関扉の取り付けしている Y2 フレームの C1 柱は外壁 W15 の開口部の腰壁部分(h=950)に接しており、極脆性部材(CSS,CWSS)となっていたため、その解消を行い靱性能の向上( $F=0.8$  を  $F \geq 1.0$ )を目指して構造スリット(部分 h=850)を設けることとした。

これにより、当該部分に発生する可能性の高い初期の破壊は防止され、主要構造部(C1 柱)への大きな損傷を免れると考えられるが、この雄壁の無被害を補償するものではないと思われる。

よって Y2 フレーム上にある玄関扉の変形防止を施す対震型の扉への交換は、地震時避難の安全性の確保に有効なものと考えられる。

補助金対象となった玄関扉耐震扉更新

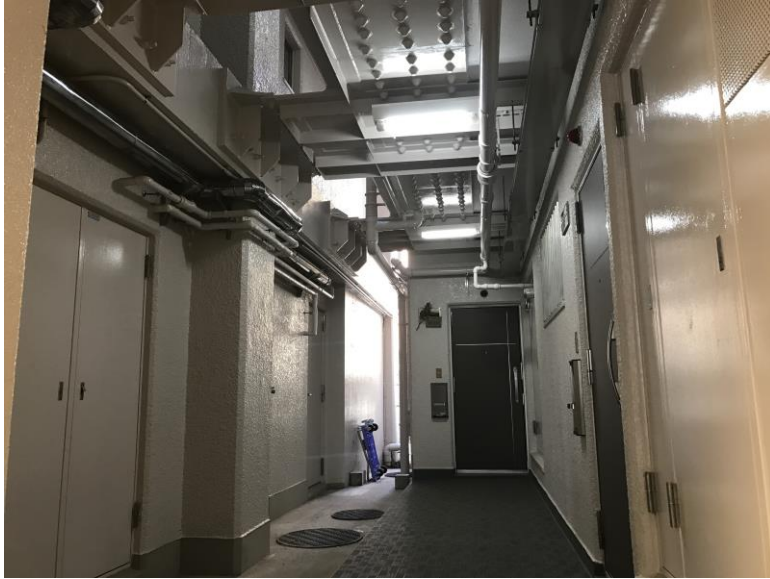
1階主棟副棟結合部
