事例紹介（2）

Bマンション

Cマンション（月島ハイツ）

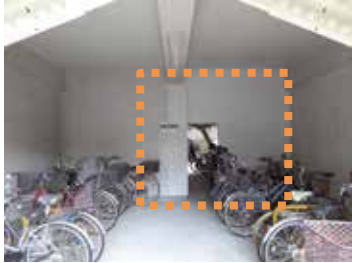
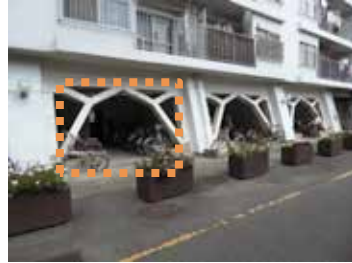
工 法

①耐震壁補強

②枠付き鉄骨ブレース補強

④柱補強

構 造：鉄骨鉄筋コンクリート造

階 数：地上10階（2棟）、地上14階（2棟）

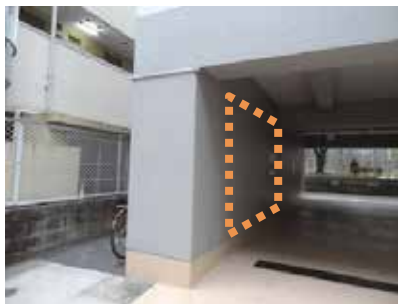
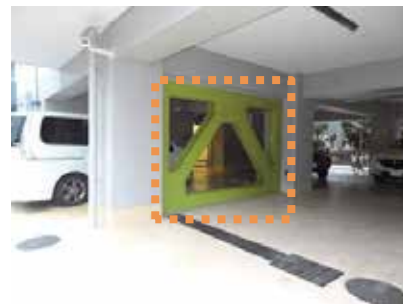
工 法

①耐震壁補強

②枠付き鉄骨ブレース補強

構 造：鉄骨鉄筋コンクリート造

階 数：地上10階
